(神杉44号線1号橋) 損傷図 S=1/30

| 工事名 | 橋梁整備設計業務委託 (15m未満) 1工区 | | |
| 図面名 | (神杉44号線1号橋) 損傷図 | | |

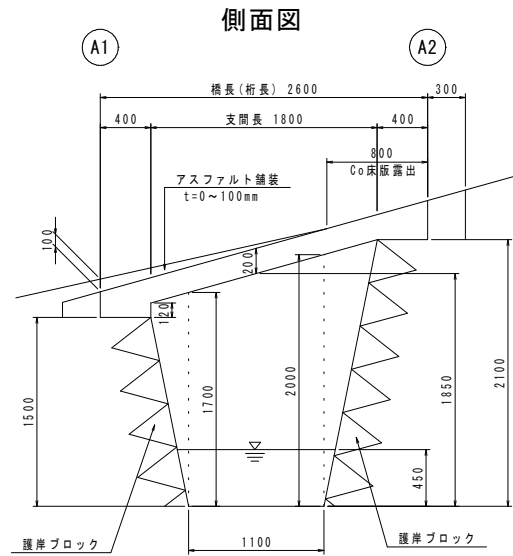
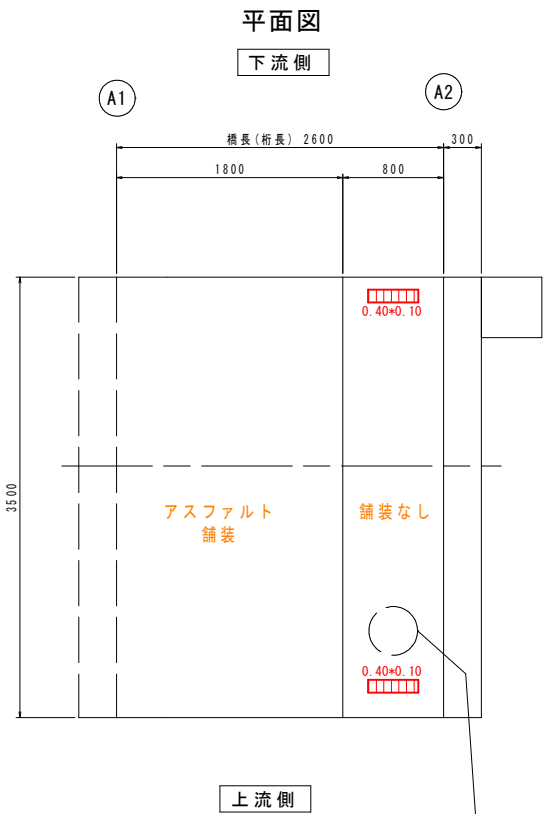
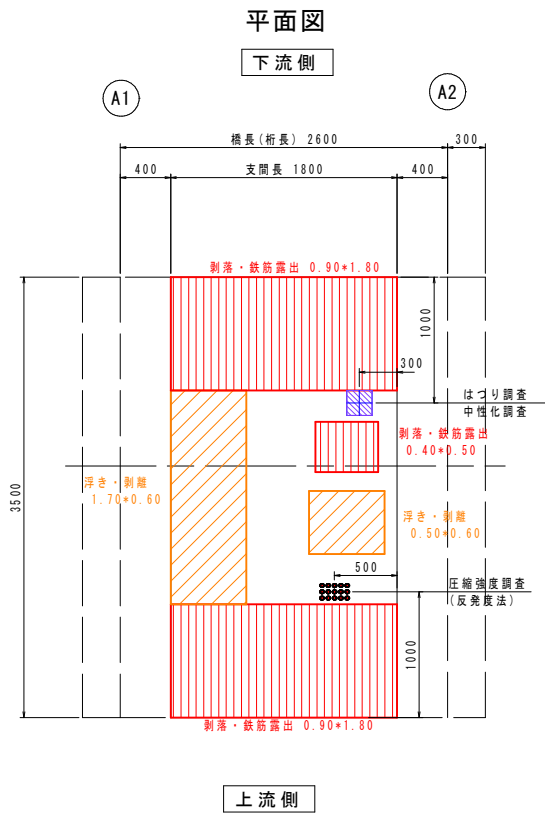
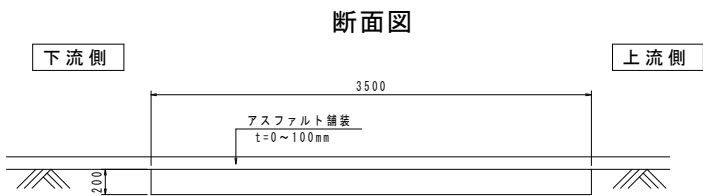
段差 t=38mm

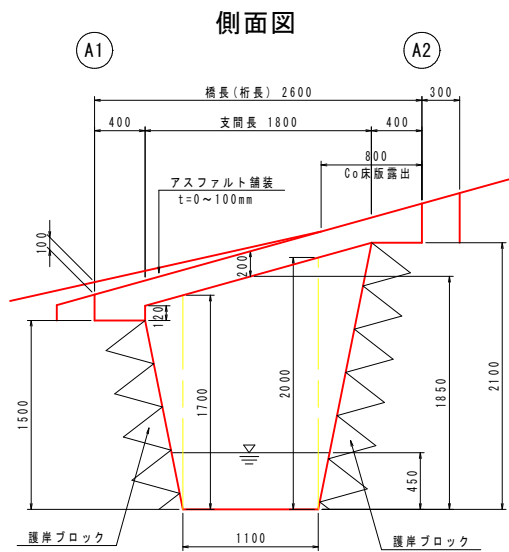
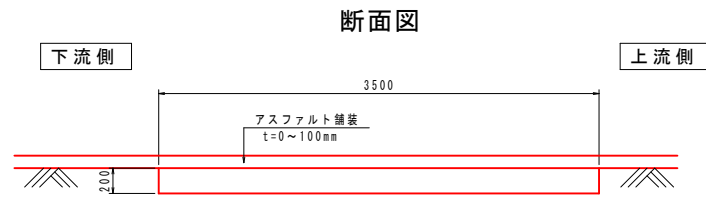
(神杉44号線1号橋)既設橋梁一般図 S=1/30

| 橋 梁 緒 元 | |
|---|---|
| 構造形式 | 床版橋 中実床版 |
| 径間数 | 1径間 |
| 橋 長 | 2.600 m |
| 幅 員 | 全幅員3.400m |

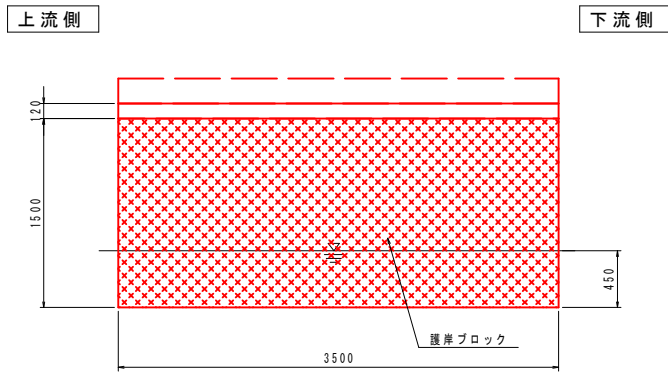
A1橋台

下部工正面図

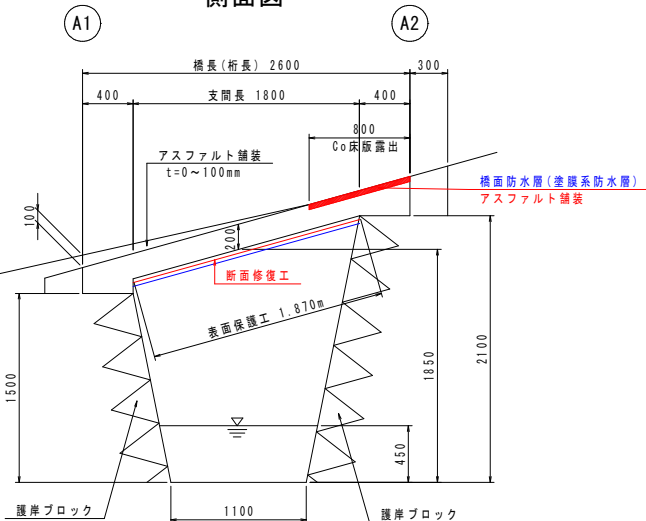
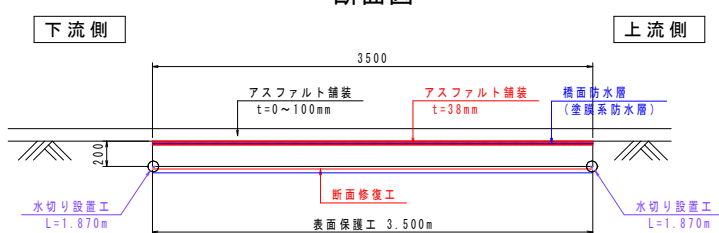
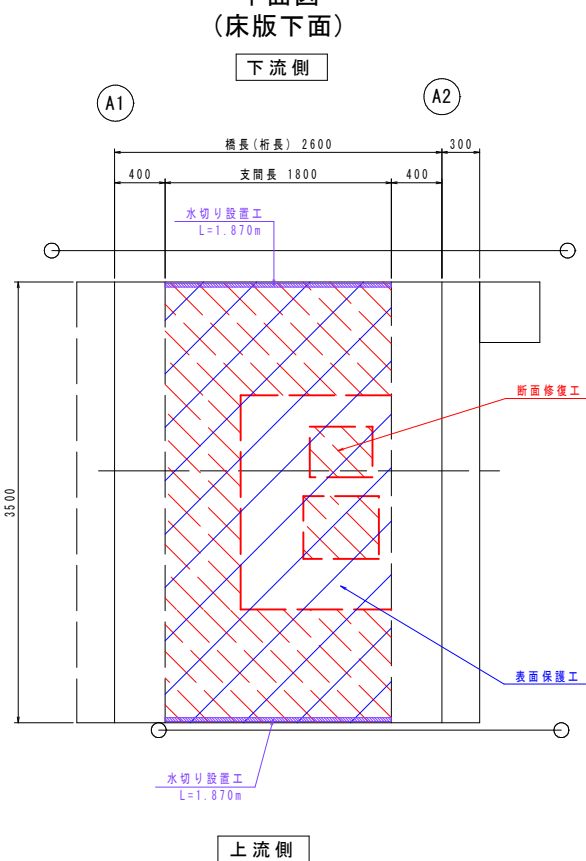
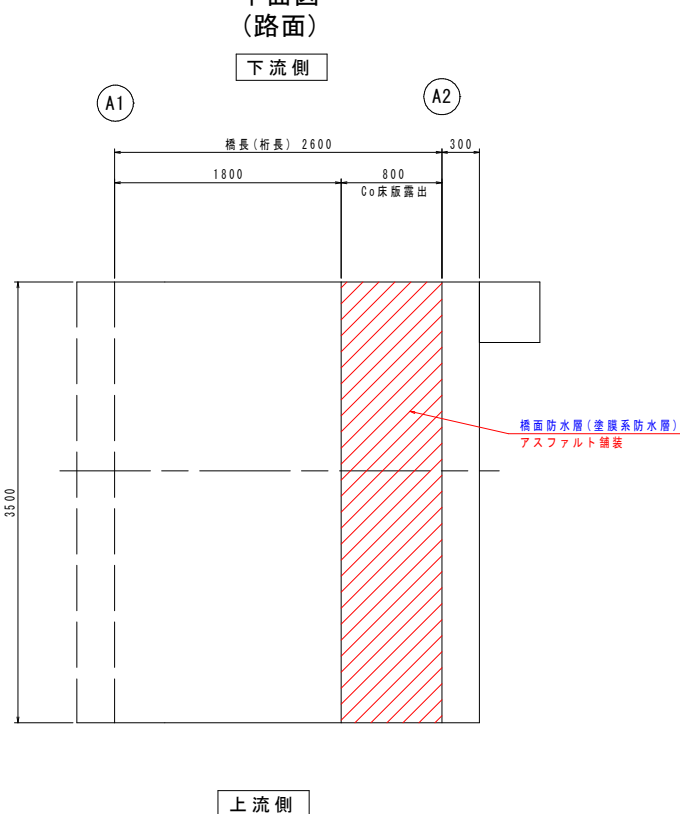
| 図 面 名 | (神杉44号線1号橋)補修一般図 | | |

| 部材工 | | 補修項目 | 補修部位 | 損傷(方針) | 摘 要 |
|---|---|---|---|---|---|
| 上部工 | 床 版 | 表面保護工 | 床版下面 | 鋼材腐食損傷(中性化進行抑制対策) | けい酸塩系表面含浸材(固化型)→亜硝酸リチウム塗布 |
| | | 断面修復工 | 床版下面 | 剥離鋼材露出(腐食抑制対策) | ポリマーセメントモルタル(左官工法) |
| | | 水切り対策工 | 張出し床版 | 伝い水跡(伝い水抑制対策) | あと施工水切り材(特殊ゴム系材料) |
| 路面工 | | 橋面防水工 | 置換え対策部 | 床版止水対策(止水性能回復) | 塗膜塗布層数設 |
| | | アスファルト舗装更新工 | 路面舗装 | 第三者被害懸念(更新対策) | アスファルト舗装(改質アスファルトⅡ型-W(13)) |

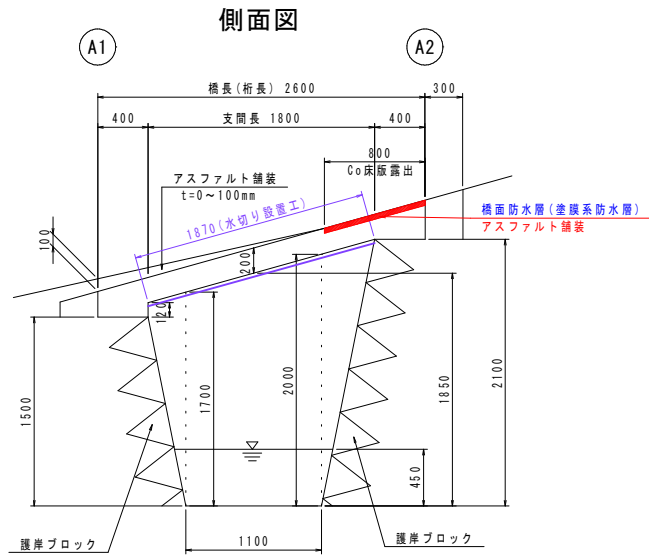
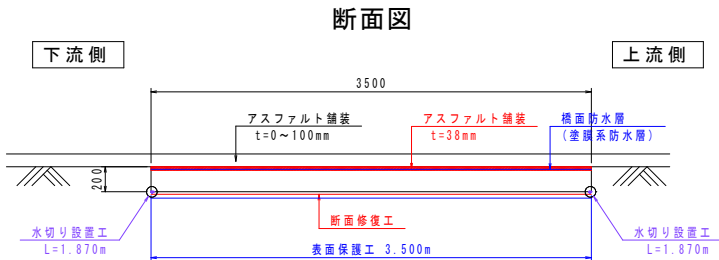
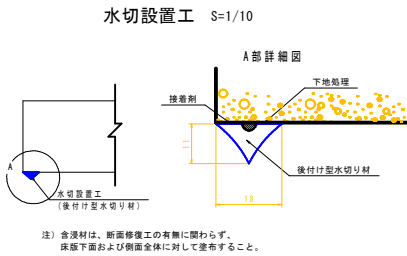
(神杉44号線1号橋)補修図 S=1/30

| 水切設置工数量表 | | |
|---|---|---|
| 水切工 | 1.870m | 1.870m |
