OKUKE JYŪTAKU (the Oku Family Residence)

広島県三次市吉舎町敷地

重要文化財 奥家住宅

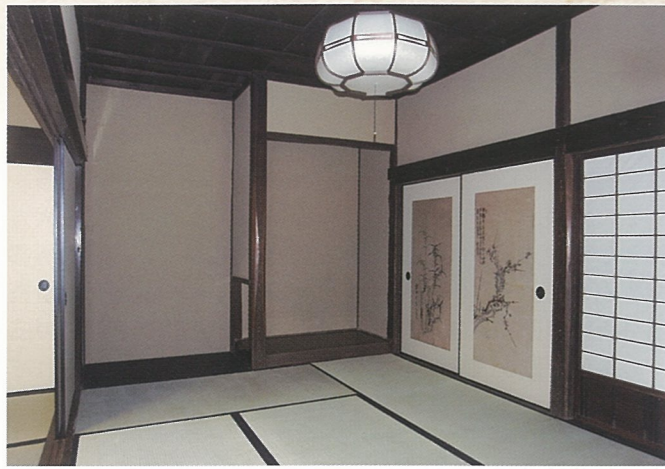
主屋ザシキ内部

接客空間であるザシキは、杉の面皮柱を用いていわゆる数奇屋風としつつも、内法には長押を廻して格式を保つなど、趣向を凝らした造りとなっています。縁を介して望む南庭もすばらしい景観となっています。一方、土間の上部には太い小屋梁が五重に組まれていて、大変見応えがあります。

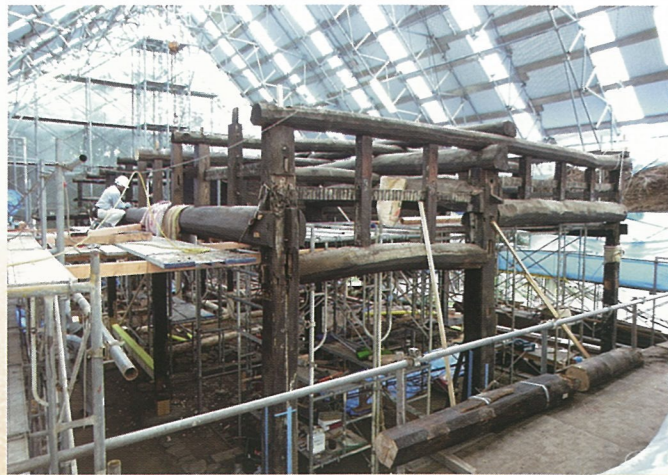
修理工事中の主屋 軸部材を補修しているところ

工事は半解体修理を基本方針とし、健全な柱、梁等の軸部材や、天井の一部を残しつつ修理をしていきました。工事中は文化財修理技術者が常駐し、様々な調査を並行して行いながら、奥家の歴史的な移り変わりを紐解いていきました。その結果、建てられてから現在に至るまでの変遷がほぼ明らかとなり、現状変更の許可を得て、土蔵の建築に伴い建物としての形態が最も整ったと考えられる文化年間の姿に復原することとなりました。

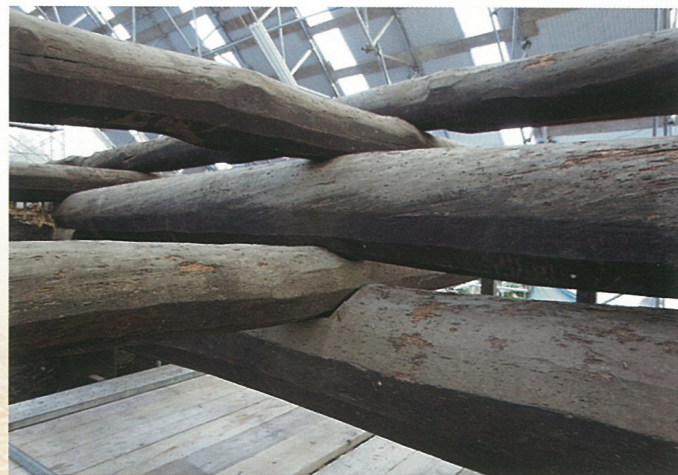
修理工事中の主屋 土間上の梁組み

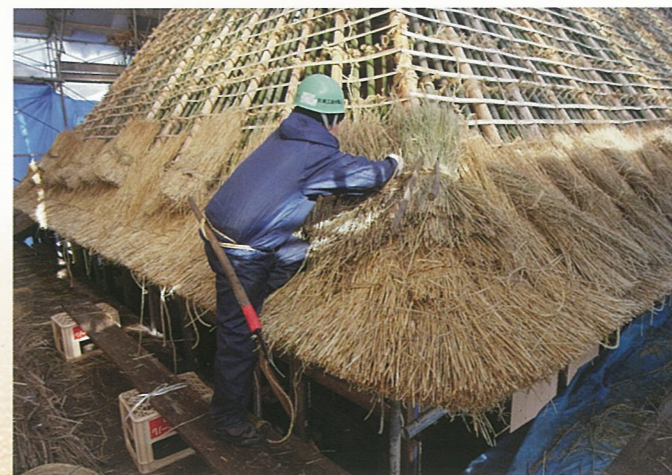
修理工事中の主屋 茅葺きを施工しているところ

屋根は、居室部が入母屋造の茅葺、台所部は両下造(居室部と土蔵に挟まれた切妻造)の棧瓦葺としています。

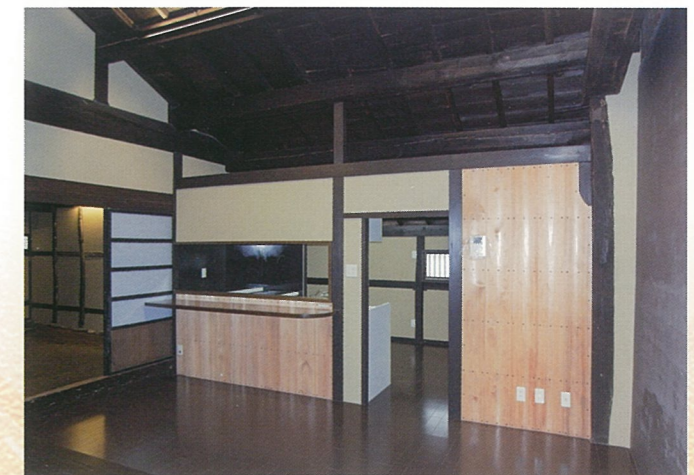
竣工した主屋内部 土間に仮設した台所設備

- ①ナンドの天井は明治時代のものですが、寝室としての利用を考慮して、これを残しました。また、北壁の一部に窓を仮設したほか、天井及び床下に断熱材を敷き込みました。
- ②台所部の西側半分は、居室部から連続する土間でしたが、ここに床組を仮設して台所設備などを整えました。
- ③背面増築部に風呂と便所を設け、行き来するための出入口を台所部東面の壁に設けました。
