重要文化財 播山家住宅

建造物の概要

重要文化財 幡山家住宅保存修理工事について

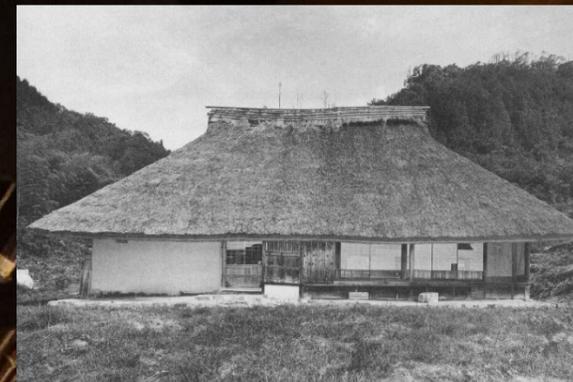
移築前

建物は南に面し、桁行六間半、梁間三間半の上屋の四周に半間の下屋を巡らせた入母屋造茅葺の住宅です。旧三郡三良坂町灰塚に所在していましたが、灰塚ダム建設により湖底へ水没することとなったため、平成9～11年(1997～1999)に現在の位置へ移築し、その際に住宅建築当初の姿に復原修理をしました。

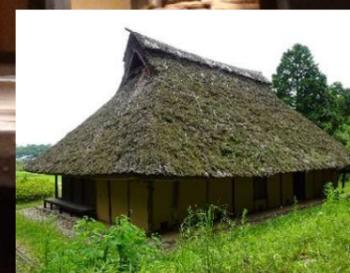
屋根葺替前

前回の移築復原修理事業から20年が経過し、屋根茅葺は全体的に苔が生え、腐るなどの経年による破損が生じるようになり、特に背面・西側面および棟積みが大きく破損しており、比較的破損の少ない正面や東側面でも押銚竹が露出しはじめていました。東妻は小動物による抜け出し等により破損しており、屋根下地は南面東半部において、木製の垂木が折れ、竹製の垂木も潰れて曲り、軒先が大きく垂れ下がっていることから、茅葺屋根の葺替が必要となっていました。また、犬走りの叩きも各所に劣化が見られました。

本事業では建物周囲に仮屋根を設置し、屋根茅葺の全面葺替および、叩きなどの部分修理を行いました。

発注者	三次市長 福岡 誠志
設計監理者	公益財団法人 文化財建造物保存技術協会
工事請負者	株式会社 砂原組
事業期間	令和2年6月1日から令和3年5月30日
工事の概要	屋根葺替、部分修理 一式 ・建物周囲に軒足場及び仮屋根の建設 ・屋根茅葺の全面葺替 ・野地の締め直し等補修、破損垂木取替 ・犬走り叩き直し
