縦断面図(河川) 1/2

工事名	令和3年8月豪雨災害(令和3年8月7日～26日発生) 佐々木頭首工		
図面名	横断面図(河川) 1/2		
作成年月日	令和	年	月 日
縮 尺	1:50	図面番号	5 / 9
会社名	広島県土地改良事業団体連合会		
事務所名	広 島 県 三 次 市

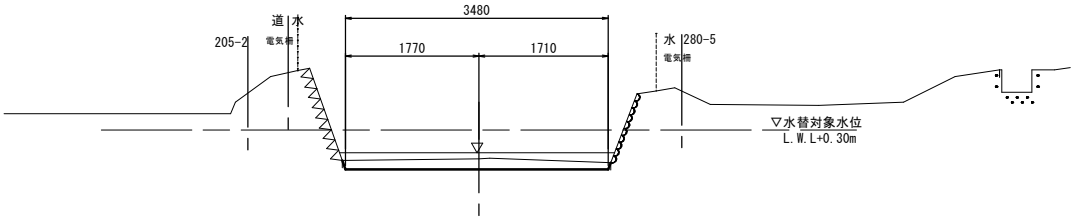
D=5.00
NO. 0
GH=429.16
FH=429.020

DL=427.50

数量表		水替対象
掘削	0.4	0.4
床堀	-	-
埋戻	-	-
盛土	-	-
石積戻し	-	-
Co戻し	-	-

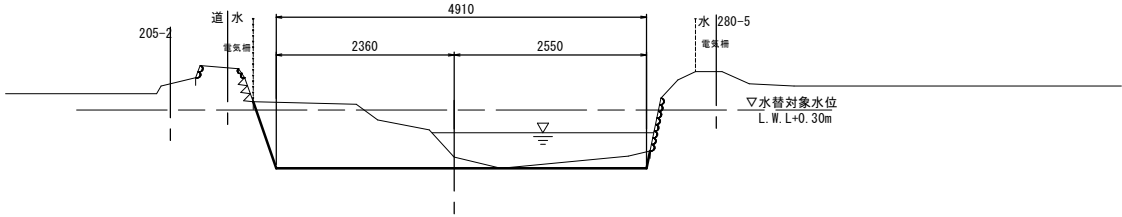
D=3.00
NO. 0+10.00
GH=428.92
FH=428.770

DL=427.50

数量表		水替対象
掘削	2.0	1.9
床堀	-	-
埋戻	-	-
盛土	-	-
石積戻し	-	-
Co戻し	-	-

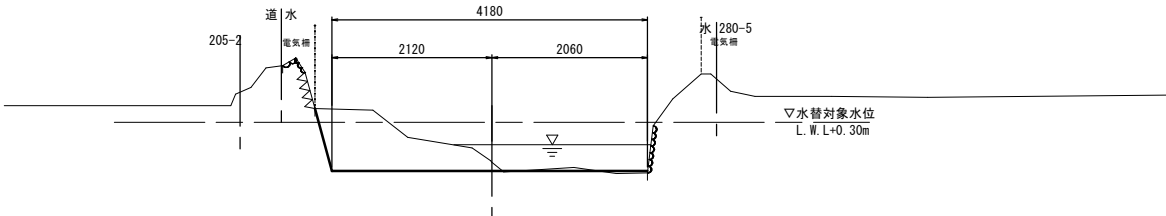
D=5.00
NO. 0+5.00
GH=429.01
FH=428.895

DL=427.50

数量表		水替対象
掘削	1.2	1.1
床堀	-	-
埋戻	-	-
盛土	-	-
石積戻し	-	-
Co戻し	-	-

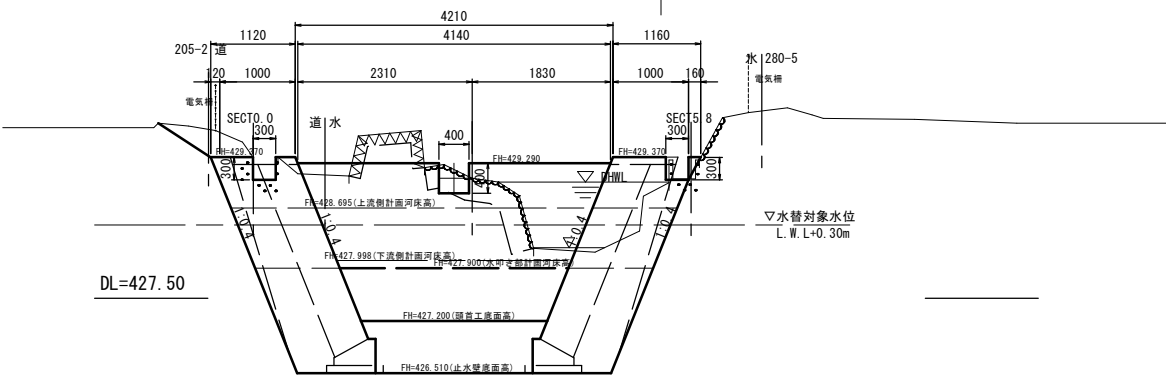
D=2.00
NO. 0+13.00 (SECT2. 9)
GH=429.09
FH=428.695
427.998

DL=427.50

数量表		水替対象
掘削	5.6	2.6
床堀	6.6	6.6
埋戻	1.5	1.5
盛土	-	-
石積戻し	2.1	0.3
Co戻し	0.2	-
